Resiliencia para infraestructura antes, durante y post desastre. Una visión integral del Manejo del Riesgo a través de la infraestructura

21 de noviembre 2018

Oscar López Bátiz

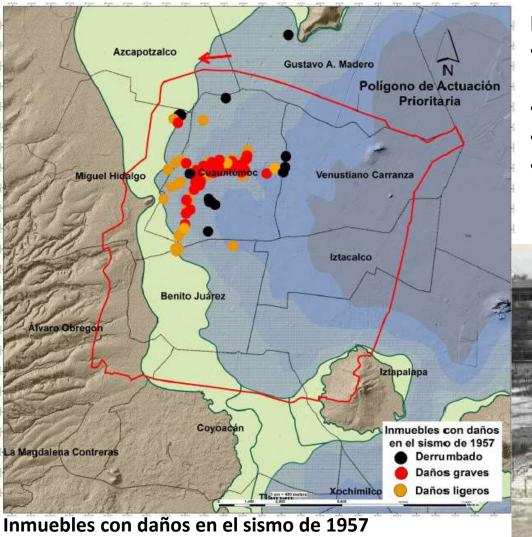
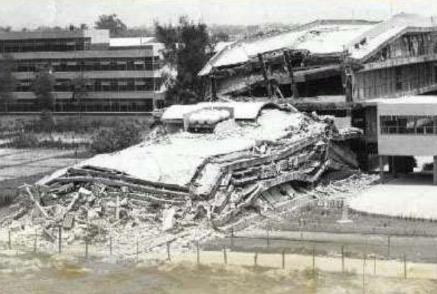
#### Daños por el sismo del 28 de iulio de 1957 (El sismo del Ángel), M 7.7

- 1000 edificios dañados (incluyendo casos de bardas y estructuras con grietas en acabados)
- 4 colapsos totales
- 5 colapsos parciales
- 68 muertos

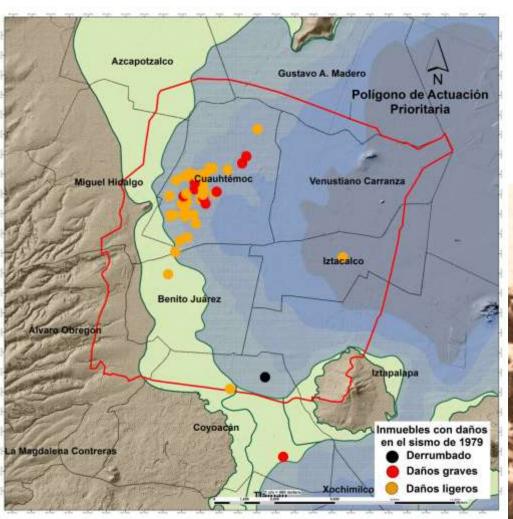
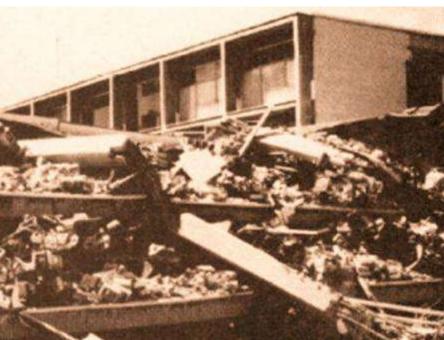
#### Daños por el sismo del 14 de marzo de 1979 (El sismo de la Ibero), M 7.6

- 56 edificios dañados
- 1 colapso total
- 5 muertos

Inmuebles con daños en el sismo de 1979

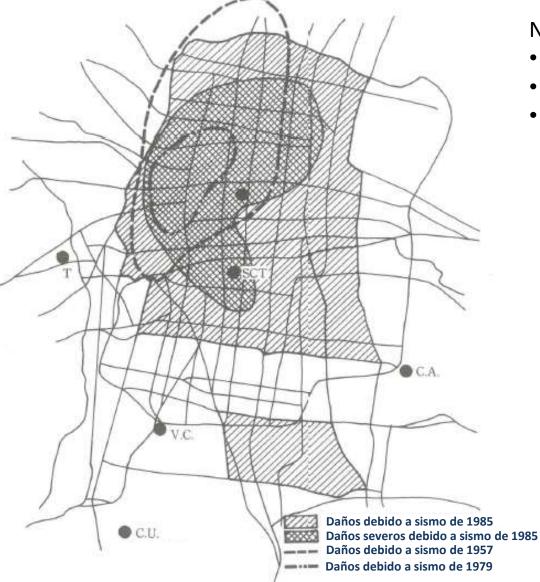
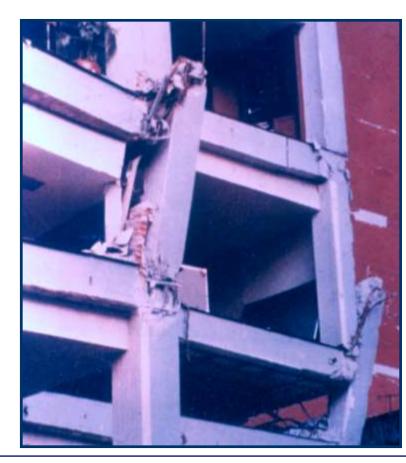
#### Daños por el sismo del 19 de septiembre de 1985, M 8.1

- 3,300 edificios dañados
- 6,000 víctimas mortales
- 4,104 MDD de pérdidas materiales

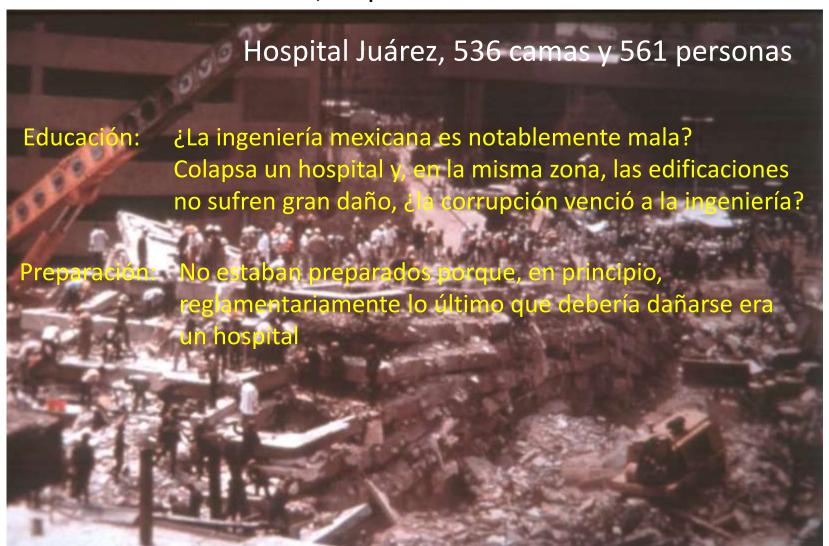
Daños por el sismo del 19 de septiembre de 1985, M 8.1

Un hecho, se presenta daño en edificaciones vitales

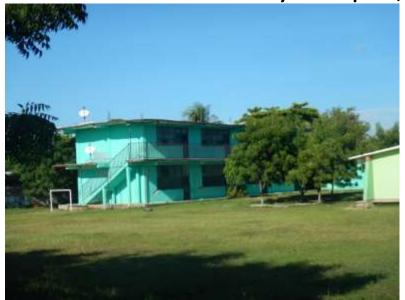
Edificaciones escolares en el estado de Oaxaca, sismo del 7 de septiembre

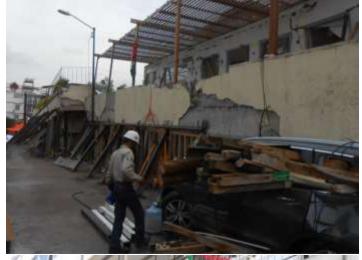
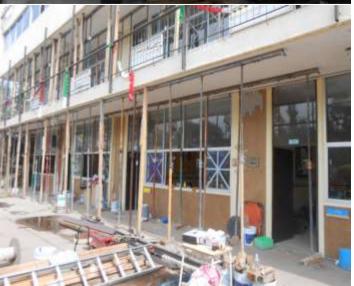
Escuela Enrique Rebsamen, sismo del 19 de septiembre

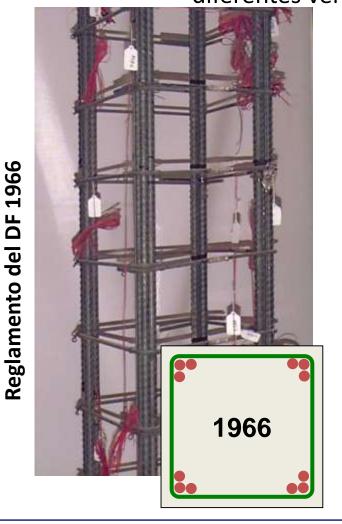
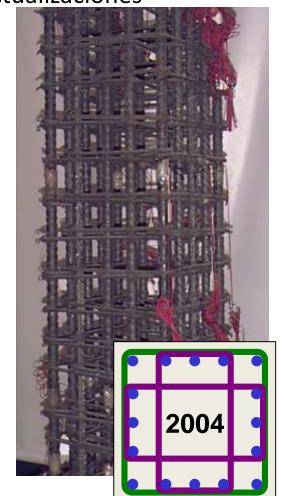
Comparación de armado de dos columnas para el mismo reglamento, en diferentes versiones o actualizaciones

Reglamento del DF 1987-2004

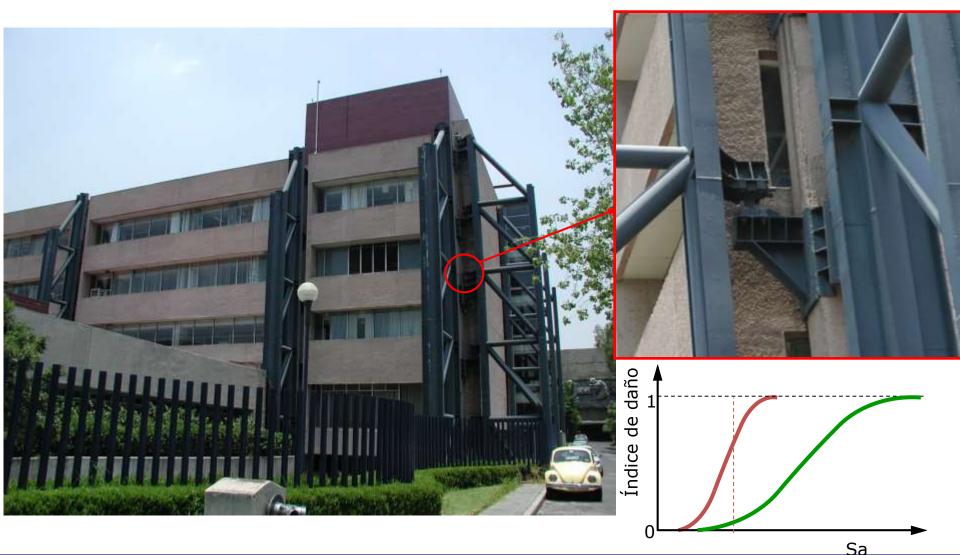
Posibles soluciones de reforzamiento estructural Mitigación del riesgo (disipadores de energía)

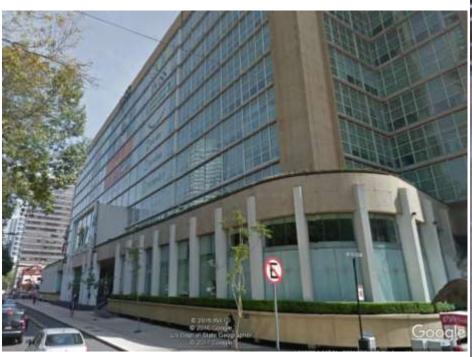
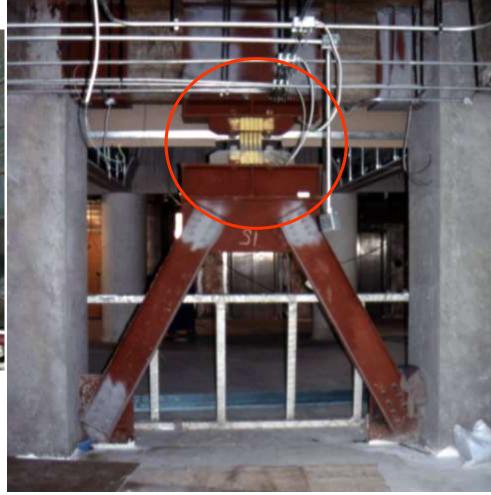
Posibles soluciones de reforzamiento estructural Mitigación del riesgo (disipadores de energía)

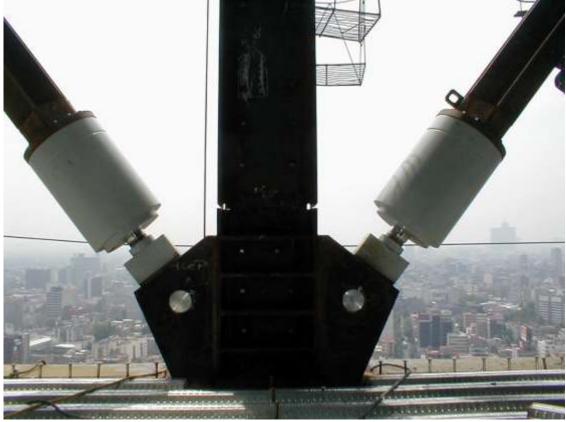
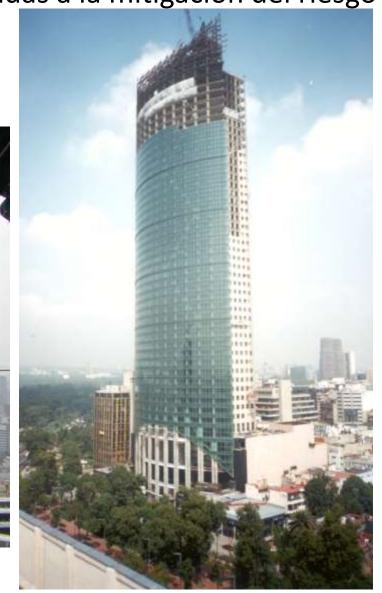
Método de refuerzo: Elementos disipadores de energía viscoelásticos empleados en la Torre Mayor

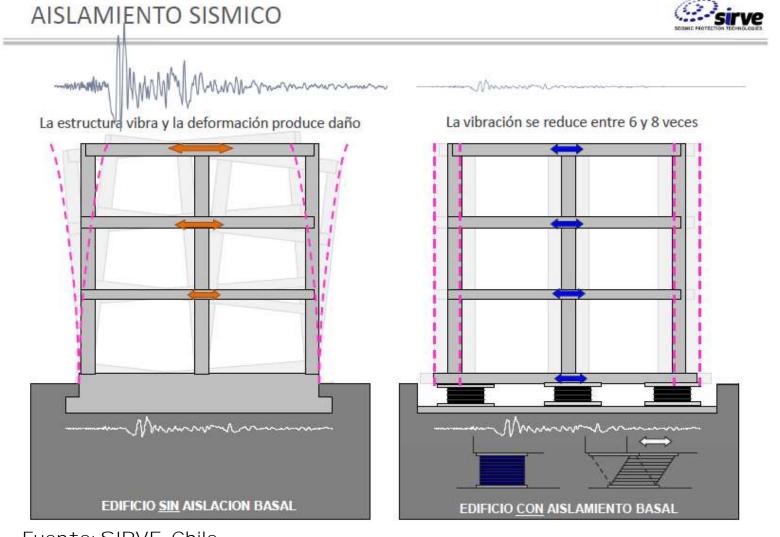
### Posibles soluciones de reforzamiento estructural Mitigación del riesgo (aislamiento de base)
